Beredskab under vandforureningen i København

Ledningsnetberegninger i forbindelse med forureningshændelsen i København august 2011.

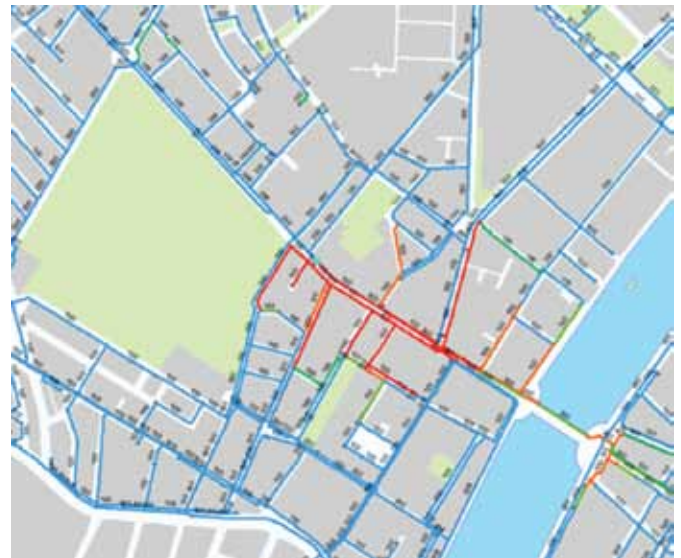
Forureningsramt område på Nørrebro med reparationssted som kilde til forureningen. Resultat fra ledningsnetberegning. Ledninger med blå farve indeholder ikke forurennet vand.

På andendagen fremkom analyseresultater af de vandprøver, der blev taget dagen før. Prøverne viste, at der kun var vandkvalitetsproblemer i området omkring Nørrebro. Tinghøj beholderanlæg kunne derfor frikendes og opmærksomheden blev rettet mod den mulige kilde på Nørrebrogade.

Med reparationsstedet på Nørrebrogade som udgangspunkt og konkrete oplysninger om forbrugsmønstret i nærområdet blev der foretaget nye ledningsnetberegninger. Det blev herigennem sandsynliggjort, at reparationsstedet var kilden til forureningen. Ved hjælp af ledningsnetberegningerne og den nye viden blev forureningens udbredelsesområde på ny fastlagt, og kogeanbefalingen kunne indskrænkes til en meget mindre del af byen.
